Secretaria de Estado de Educação do Distrito Federal Subsecretaria de Infraestrutura e Apoio Educacional Coordenação de Infraestrutura Diretoria de Engenharia

2º RELATÓRIO DE VISTORIA

LOCAL:	CENTRO DE ENSINO ESPECIAL 01
ENDEREÇO:	SETOR EDUCACIONAL – LOTE 01 – ÁREA ESPECIAL
REGIÃO ADMINISTRATIVA:	VI - PLANALTINA/DF

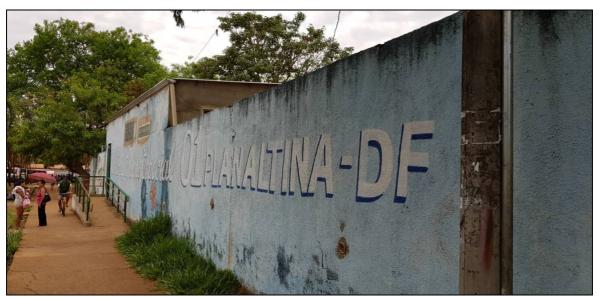
Foto 01 – Entrada do Centro de Ensino Especial 01 de Planaltina.

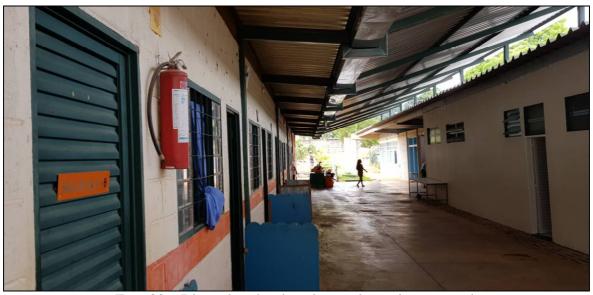
Os serviços de reparos nas instalações elétricas do bloco de salas de aula em alvenaria estrutural de blocos de concreto que haviam ficado pendentes foram executados por completo, com prazo finalizado no dia 10/08/2018.

Foto 02 – Bloco de salas de aula em alvenaria estrutural.

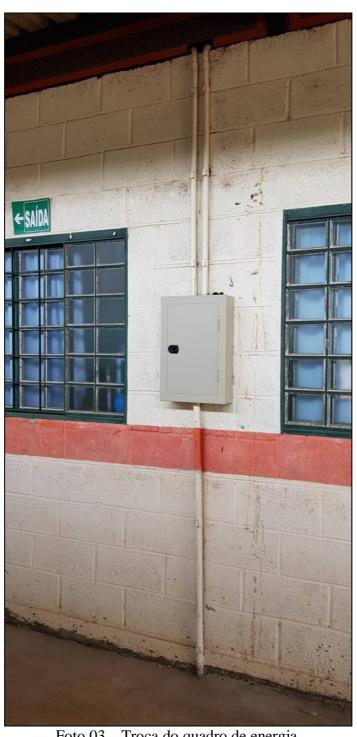
Foto 03 – Troca do quadro de energia.

Foram realizados os serviços de troca do quadro de energia deste bloco de salas, incluindo disjuntores e barramentos, troca de toda fiação de luminárias e tomadas, e troca de lâmpadas.

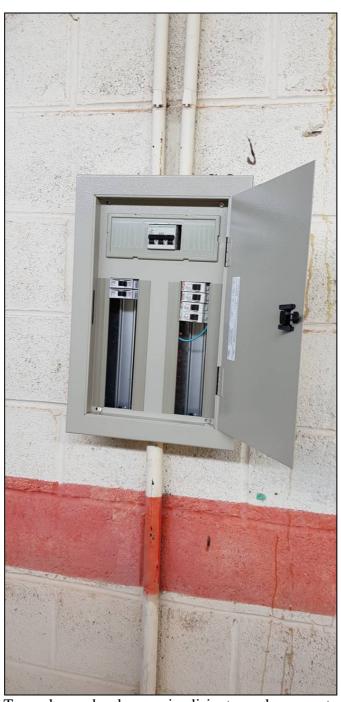
Foto 04 – Troca do quadro de energia, disjuntores, barramentos e fiação.

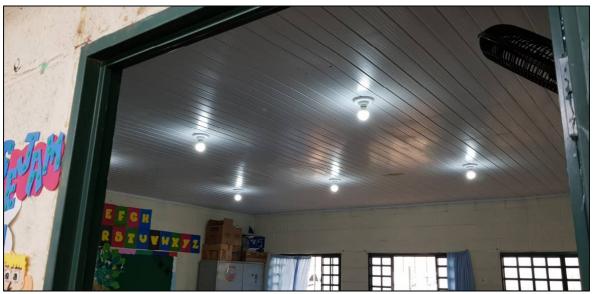
Foto 05 – Troca de lâmpadas (LED).

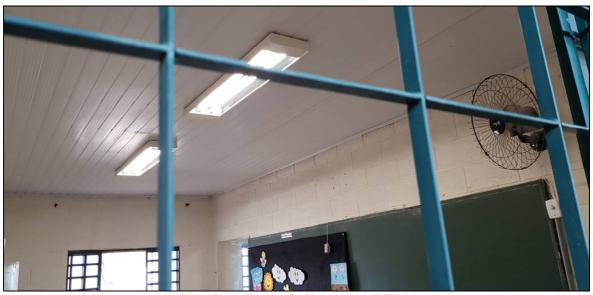
Foto 06 – Troca de lâmpadas (LED).

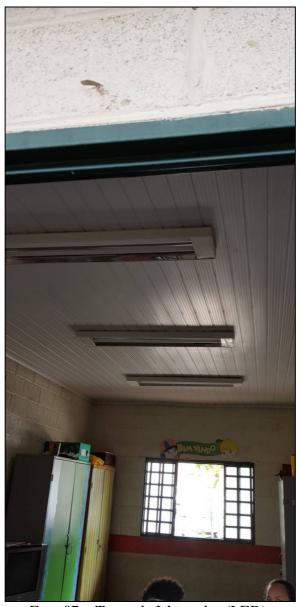
Foto 07 – Troca de Lâmpadas (LED).

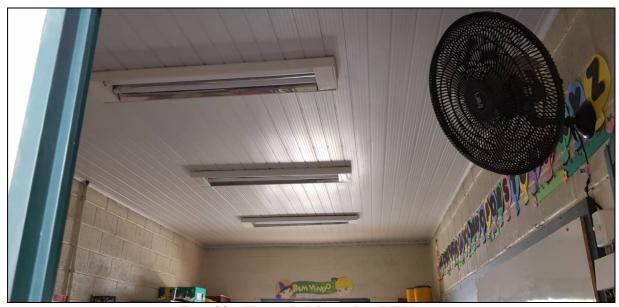
Foto 08 – Troca de Lâmpadas (LED).
