Relação de patologias em pavimentos urbanos

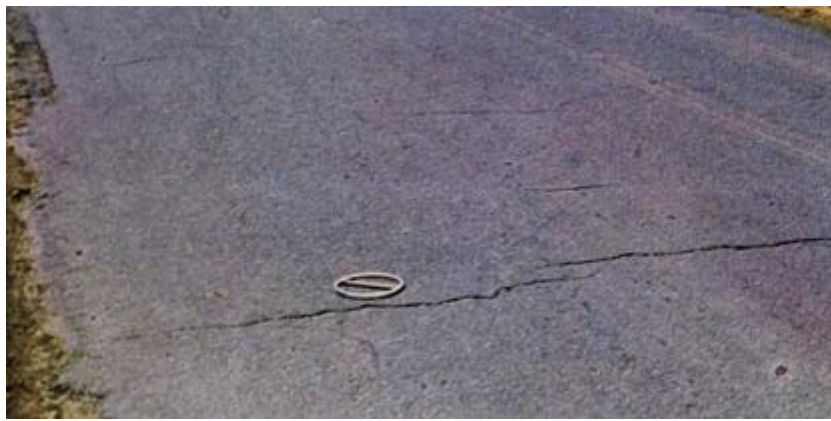
- **Patologia nº 01:**

Trinca transversal (TT): fenda existente no revestimento, facilmente visível a vista desarmada, com abertura superior à da fissura, apresentando direção predominantemente ortogonal ao eixo da via.

Foto 01: trinca isolada - transversal

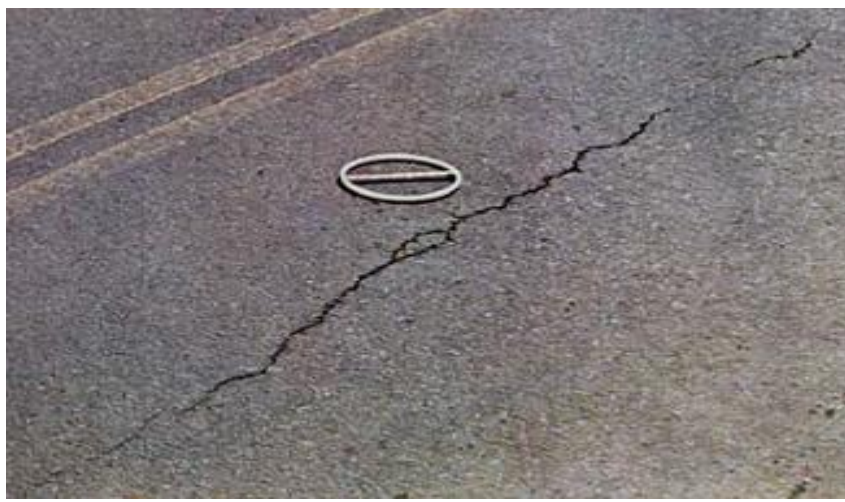
- **Patologia nº 02:**

Trinca longitudinal (TL): fenda existente no revestimento, facilmente visível a vista desarmada, com abertura superior à da fissura, apresentando direção predominantemente paralela ao eixo da via.

Foto 02: trinca isolada - longitudinal

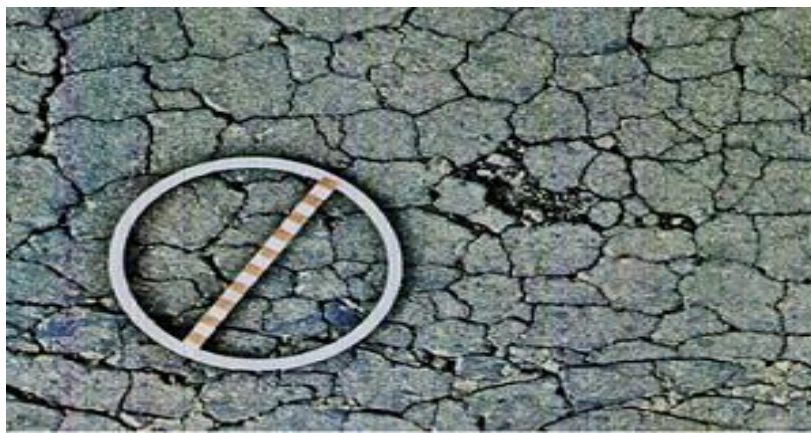
- **Patologia nº 03:**

Trinca interligada (“couro de jacaré”) (TI): conjunto de trincas interligadas sem direções preferenciais. Podem apresentar, ou não, erosão acentuada nas bordas.

Foto 03: trinca interligada – tipo jacaré

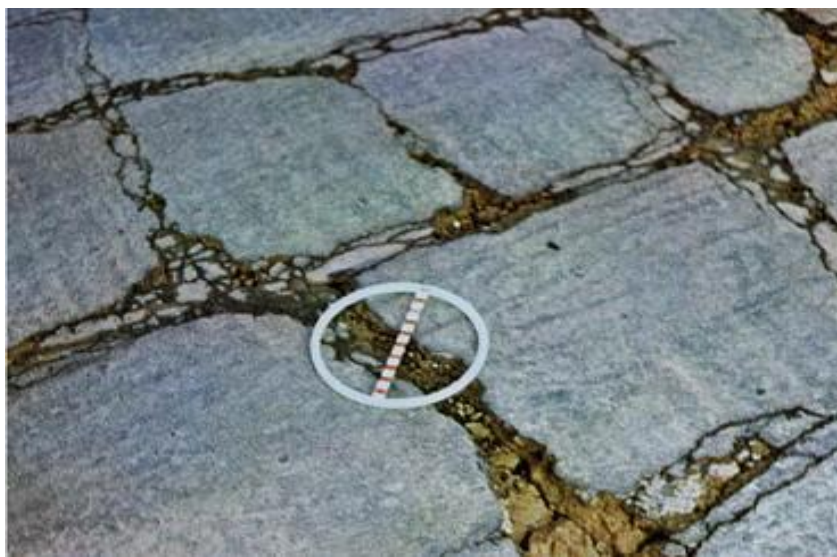
- **Patologia nº 04:**

Trinca interligada (“tipo bloco”) (TIB): conjunto de trincas interligadas caracterizadas pela configuração dos blocos formados por lados bem definidos, podendo, ou não, erosão acentuada nas bordas.

Foto 04: trinca interligada – tipo bloco

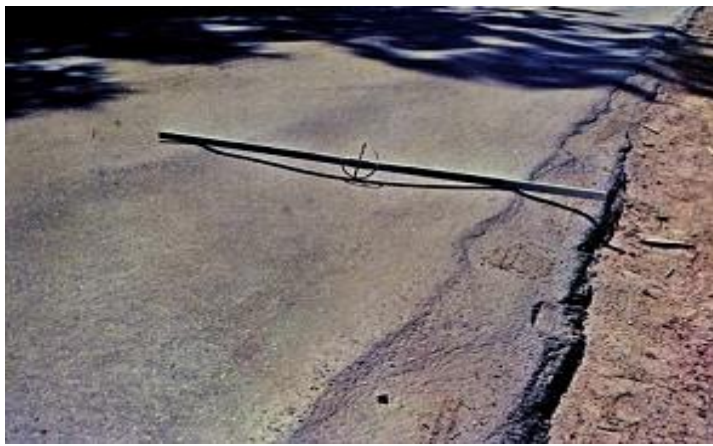
- **Patologia nº 05:**

Afundamento plástico (AP): deformação permanente caracterizada por depressão da superfície do pavimento causado pela fluência plástica de uma ou mais camadas do pavimento ou subleito, acompanhado de solevamento.

Foto 05: afundamento de trilha de corda

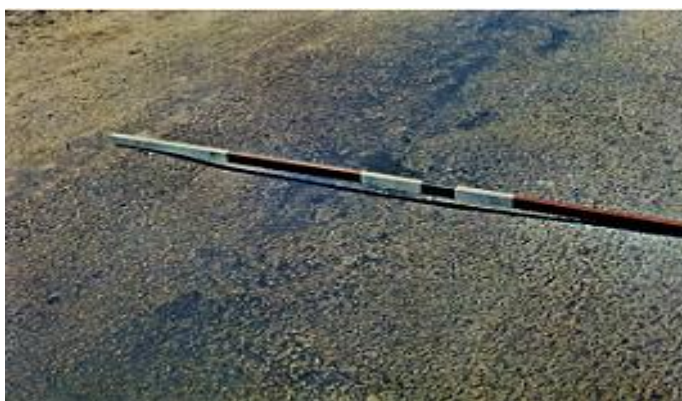
- **Patologia nº 06:**

Afundamento de consolidação (AC): deformação permanente caracterizada por depressão da superfície do pavimento causado pela fluência plástica de uma ou mais camadas do pavimento ou subleito, sem estar acompanhado de solevamento.

Foto 06: afundamento local

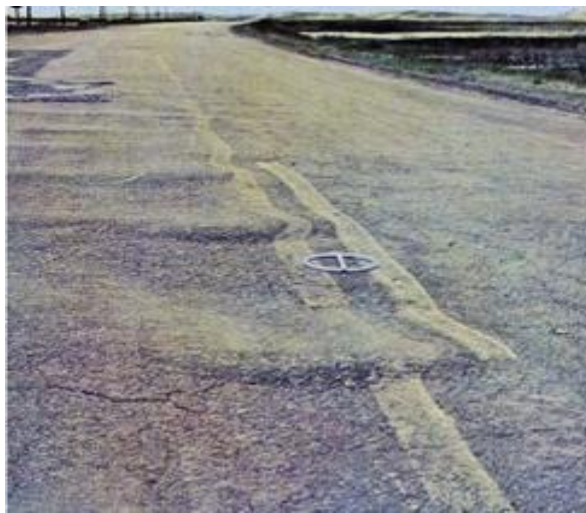
- **Patologia nº 07:**

Ondulação ou Corrugação (O): deformações caracterizada por ondulações ou corrugações transversais na superfície do pavimento.

Foto 07: ondulação

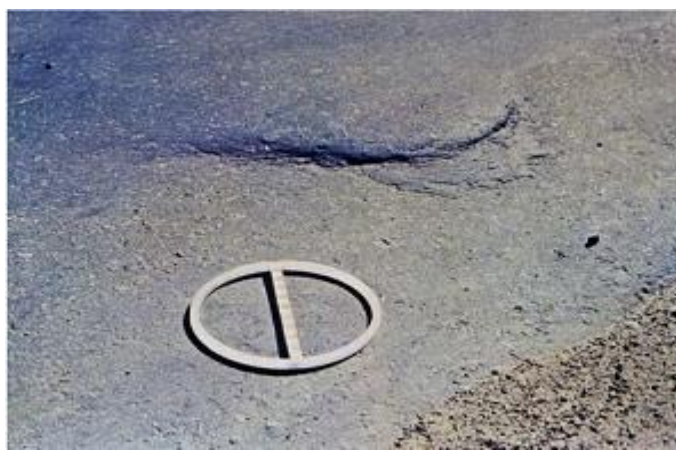
- **Patologia nº 08:**

Escorregamento (E): deslocamento do revestimento em relação à camada subjacente do pavimento, com aparecimento de fendas em forma de meia-lua.

Foto 08: escorregamento

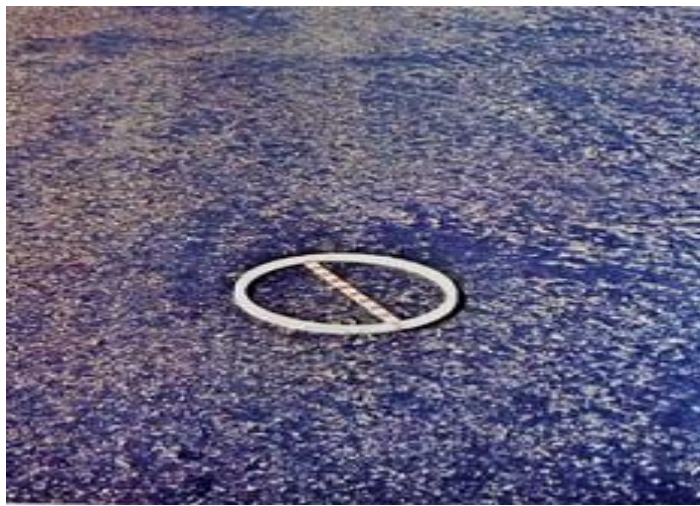
- **Patologia nº 09:**

Exsudação (EX): excesso de ligante betuminoso na superfície do pavimento, causado pela migração do ligante através do revestimento.

Foto 09: esxudação

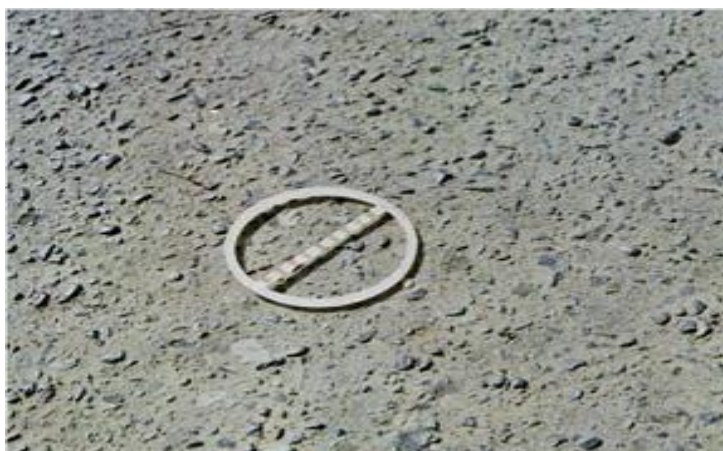
- **Patologia nº 10:**

Desgaste (D): efeito do arrancamento progressivo do agregado do pavimento, caracterizado por aspereza superficial do revestimento e provocado por esforços tangenciais causados pelo tráfego.

Foto 10: desgaste

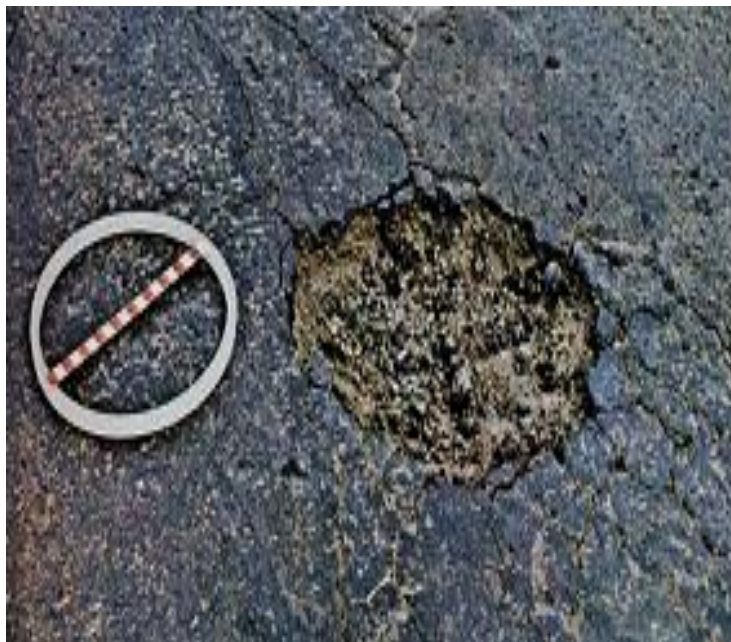
- **Patologia nº 11:**

Panela ou buraco (P): cavidade que se forma no revestimento por diversas causas, podendo alcançar as camadas inferiores do pavimento, provocando a desagregação dessas camadas.

Foto 11: panela ou buraco
