TRIBUNAL DE CONTAS DO DISTRITO FEDERAL
SECRETARIA GERAL DE CONTROLE EXTERNO
NÚCLEO DE FISCALIZAÇÃO DE OBRAS E SERVIÇOS DE ENGENHARIA

Relatório de Inspeção nº 01/2018 – NFO

Ementa: Representação de parlamentar. Questionamento sobre a qualidade do serviço de recapeamento do pavimento asfáltico das Avenidas DF-463 e São Sebastião. Admitida pela Decisão nº 718/2017. Sugestão pela ampliação da Inspeção. Decisão nº 5656/2017. Manifestações do DER/DF e da Novacap. Análise. Representação procedente. Qualidade do asfalto inadequada. Pagamento em duplicidade. Por determinações.

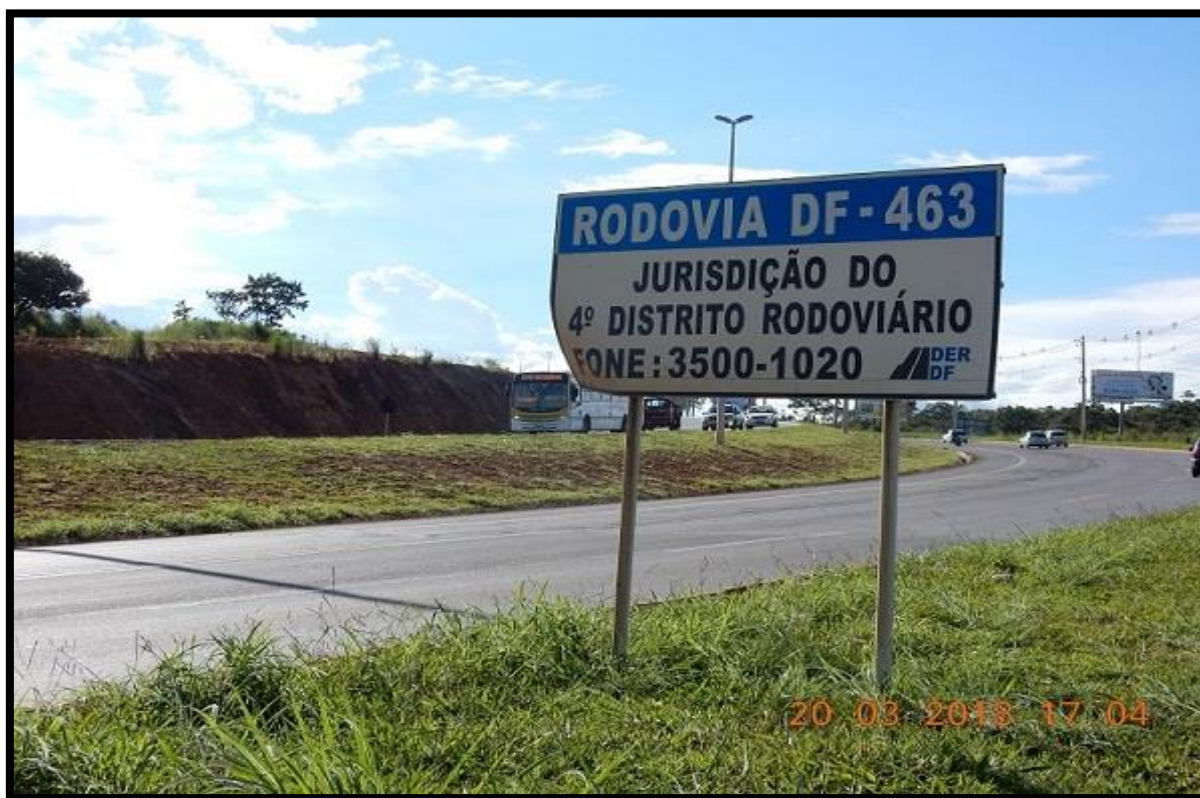
Figura 1 – Foto da Placa do DER/DF na saída de São Sebastião, tirada em 20/03/2018.

20. Por meio de visita *in loco*, a equipe de inspeção confirmou que de fato a rodovia DF-463 encerra-se antes da entrada da Região Administrativa de São Sebastião. Constatou-se que há uma placa do DER/DF, instalada no sentido São Sebastião-Rodovia DF-001, indicando o início da jurisdição do 4º Distrito Rodoviário, adiante da saída da cidade de São Sebastião. Conforme afirma o DER/DF em sua manifestação, esta placa coincide com o final da Rodovia DF-463.

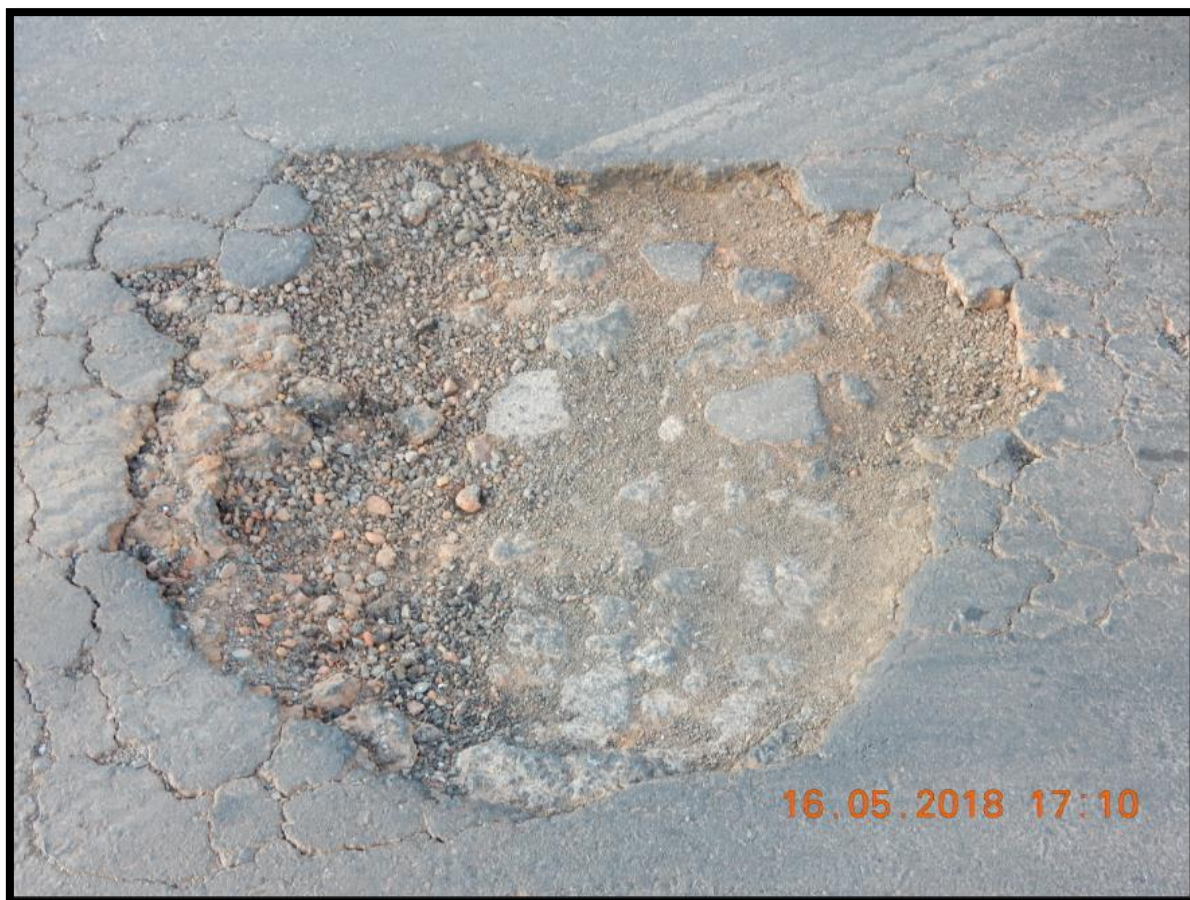
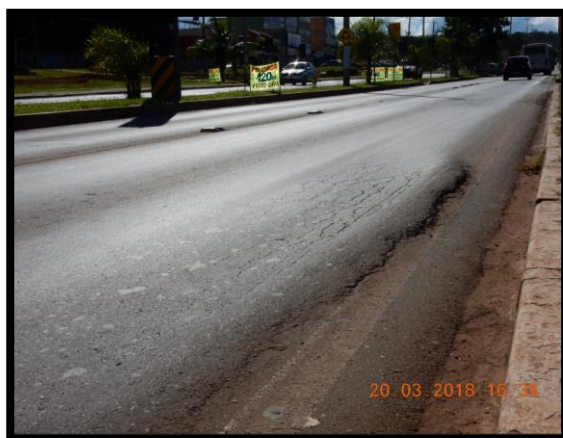
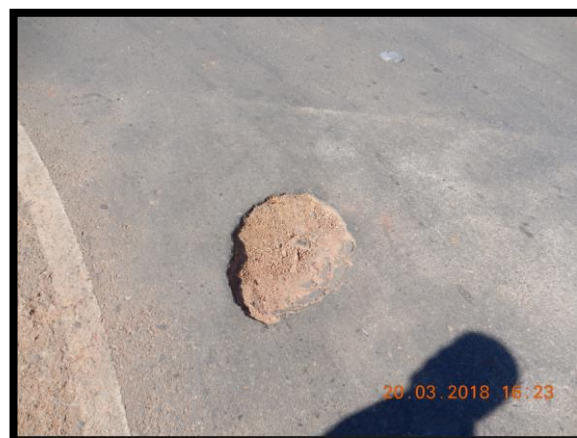
55. Em que pese a efetiva execução dos serviços, conforme pode ser observado pelo check-list (PT 03 e-DOC CDC0FE35-e), todos os tapa-buracos selecionados na amostra possuem algum tipo de defeito descrito na Norma DNIT 005/2003, indicando a má qualidade dos reparos no pavimento da Avenida São Sebastião-Principal como um todo, atribuídos à má execução dos serviços, decorrente da não-conformidade dos materiais aplicados e/ou de execução com técnicas inadequadas.

57. Além disso, alguns tapa-buracos apresentam um estágio de degradação avançado com a formação de ondulações e buracos, conforme pode ser observado de maneira exemplificativa nas fotos abaixo.

58. Importante ressaltar ainda o curto intervalo de tempo entre a data da Representação (janeiro de 2017), período em que as obras estavam sendo realizadas, e data da visita de inspeção (março de 2018), no qual verificou-se os defeitos registrados no PT 02 (e-DOC A34C61FD-e), demonstrando que os serviços de “tapa-buraco” não foram executados de forma adequada.

85. Assim, entende-se necessário determinar à Novacap que: 1) acione a garantia contratual disposta no Parágrafo Quarto do Contrato nº 519/2016, para impor à Contratada a responsabilidade pela reexecução dos serviços inadequados; e 2) adote as medidas cabíveis (diligências, notificações, comunicações, sindicâncias ou outros procedimentos devidamente formalizados) em relação à possibilidade de ter havido dano ao erário decorrente da medição em duplicidade de serviços abrangendo todo o Contrato nº 519/2016, comunicando a este Tribunal as medidas adotadas.

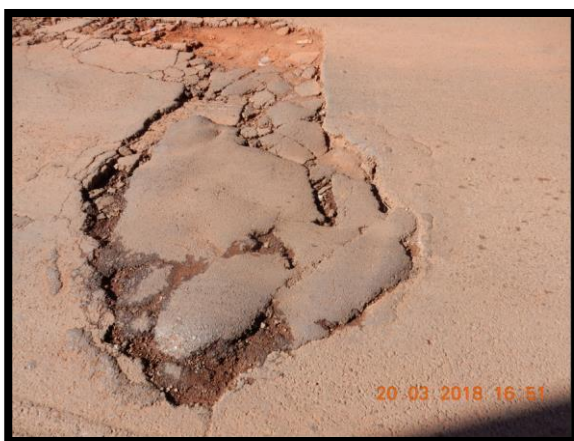
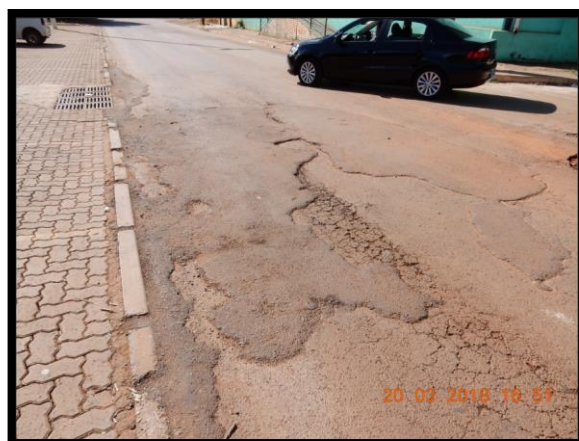
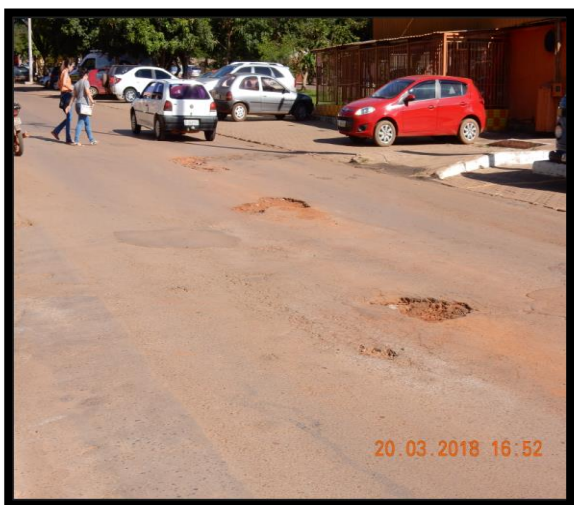
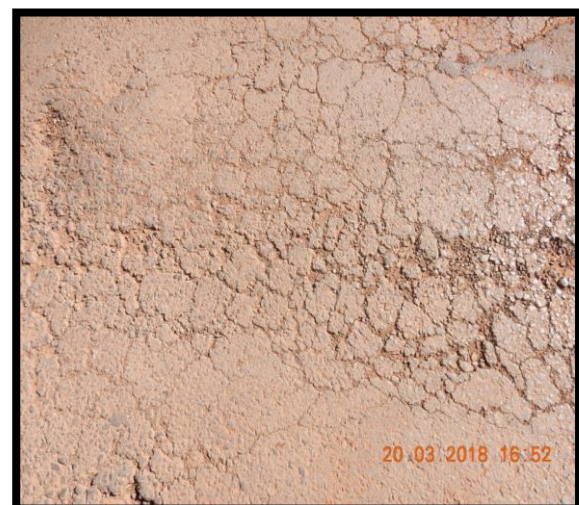
66. Dentre os defeitos encontrados destaca-se a trinca interligada tipo “jacaré”, o desgaste e panela ou buraco, conforme registrado no *check-list* abaixo.

67. Pelas fotos a seguir, demonstra-se o estado avançado de degradação do pavimento que a equipe de inspeção encontrou durante a inspeção.

72. Isso porque, conforme já tratado no parágrafo 67, o pavimento da referida Avenida apresenta um estado avançado de degradação, não permitindo, desta maneira, a identificação de possíveis fresagens no local.

86. Já em relação à Avenida São Sebastião - Marginais, constatou-se que foram realizados serviços de “tapa-buraco” por meio do Contrato nº 635/2013, porém não foi possível confirmá-los *in loco* devido aos seguintes fatores: impossibilidade de identificação dos serviços medidos, lapso temporal e degradação avançada do pavimento.
